بازسازی ۲ دستگاه دیگ (موتورخانه دبیرستان)

موضوع پروژه: بازسازی ۲ دستگاه دیگ

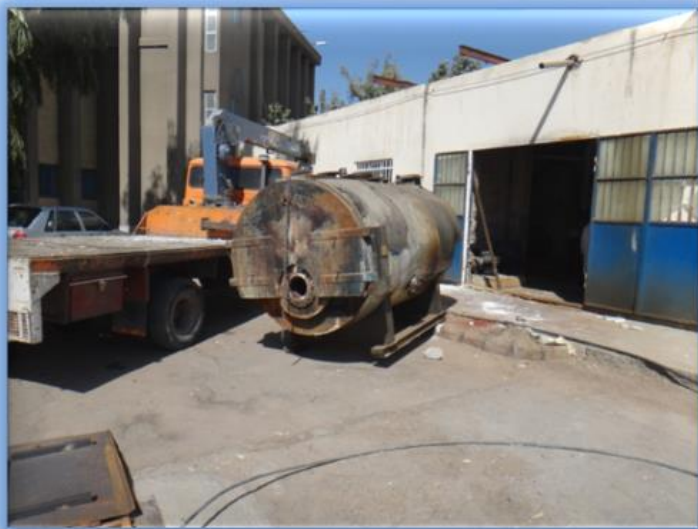
دستگاه دیگ قبل از بازسازی

بازسازی دو دستگاه دیگ مربوط به خوابگاه های
مجموعه دبیرستان جهت افزایش سطح خدمات دهی به
دانشجویان

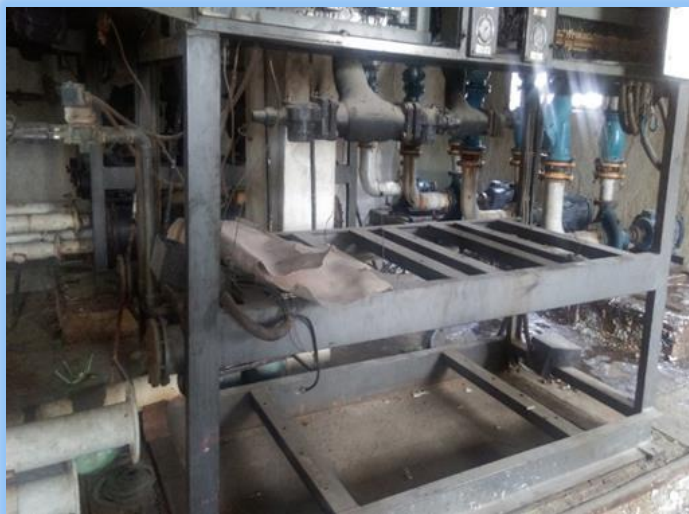
دستگاه چیلر قبل از بازسازی

بازسازی چهار دستگاه چیلر مربوط به خوابگاههای
مجموعه دبیرستان، خوابگاه ۱۰ تحصیلات تکمیلی،
خوابگاههای ۵، ۶، ۹ مجموعه رضوان و دانشکده علوم
و ریاضی

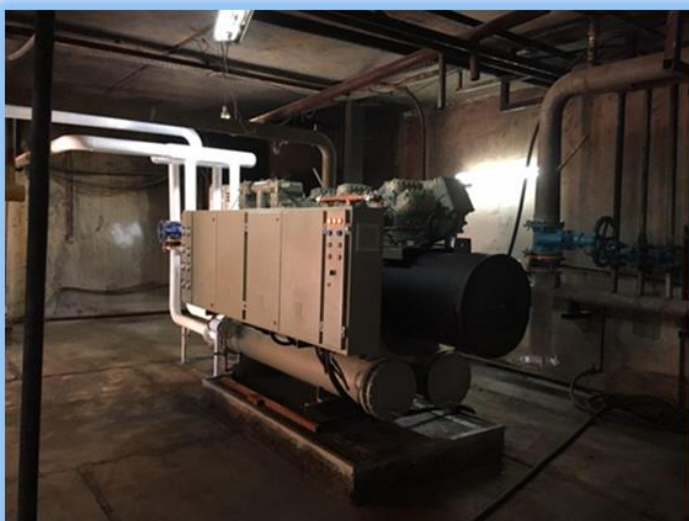
دستگاه چیلر بعد از بازسازی

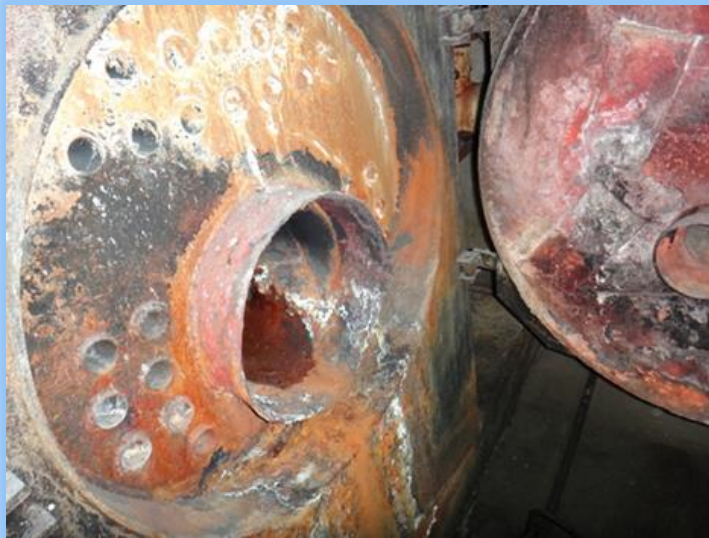
دستگاه دیگ قبل از اجرا

خرید و نصب ۲ دستگاه دیگ آبگرم فولادی به همراه
مشعلهای مربوطه

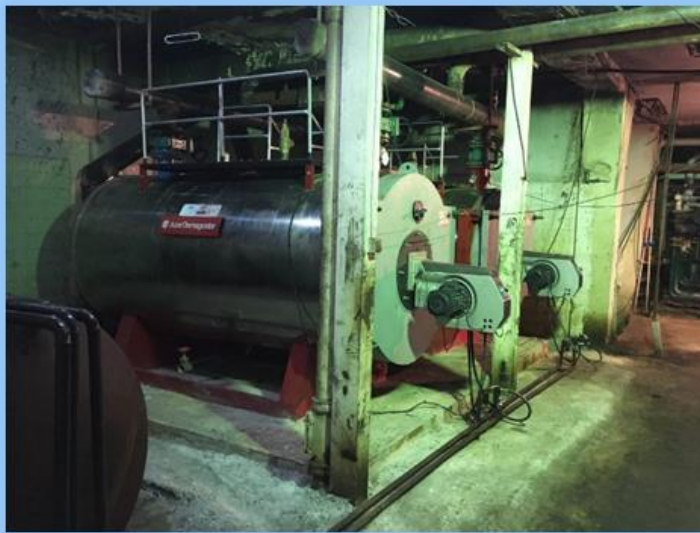
دستگاه دیگ بعد از اجرا

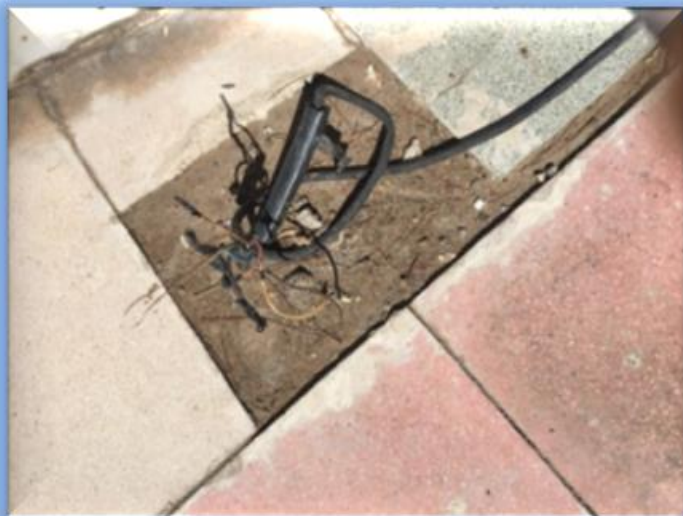
ساماندهی کابل های برق

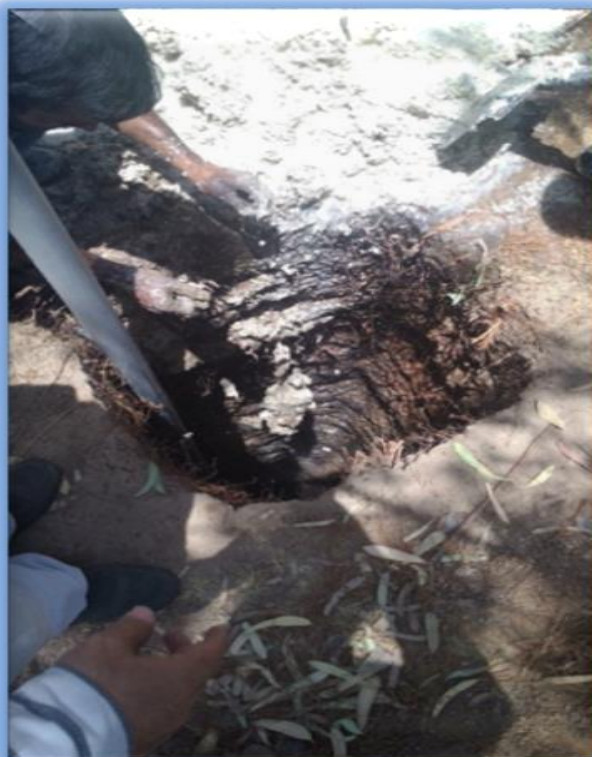
بازسازی چاه های ارت

بدلیل از کار افتادن چاههای ارت و ایجاد خطر برای دانشجویان و تجهیزات و جلوگیری از فرسودگی و پراکندگی کابل های برق، ۳۵ حلقه چاه ارت حفر گردید.

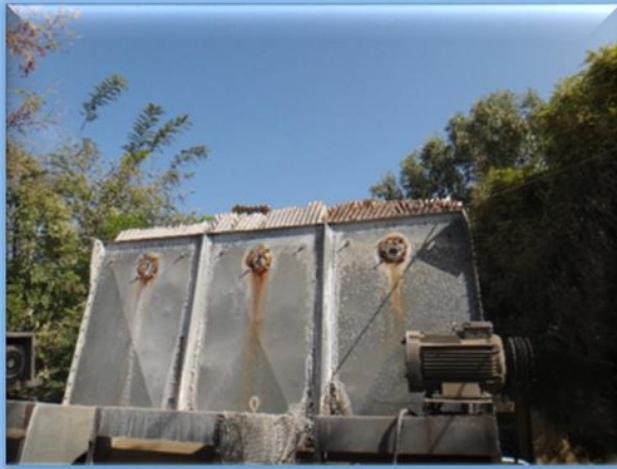
دستگاه برج خنک کن قبل از اجرا

خرید و نصب ۵ دستگاه برج خنک کن

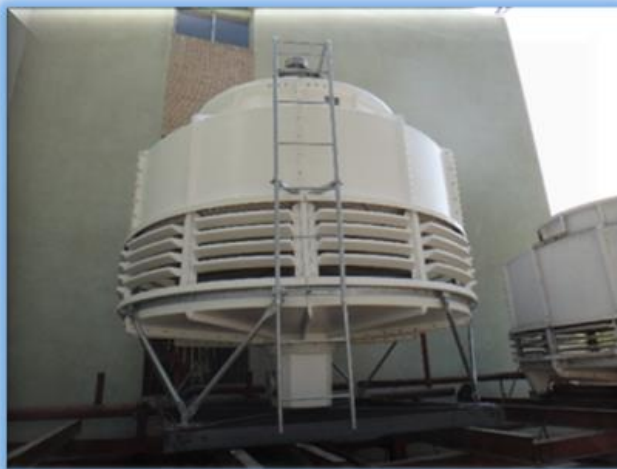
دستگاه برج خنک کن بعد از اجرا

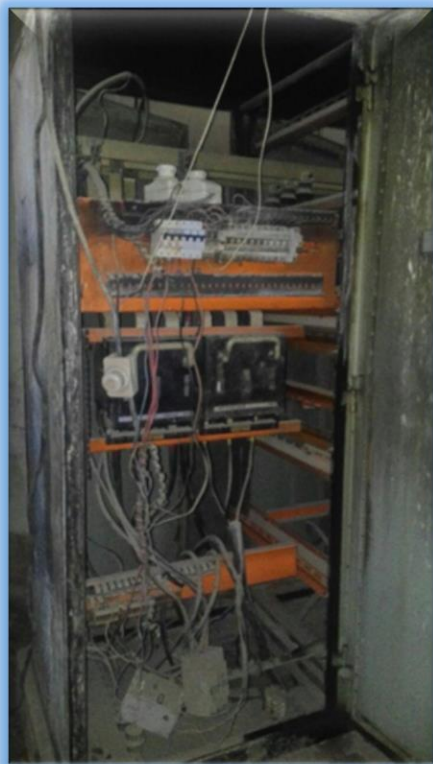
تابلو برق قبل از بازسازی

بازسازی تابلوهای برق در ۸ موتورخانه

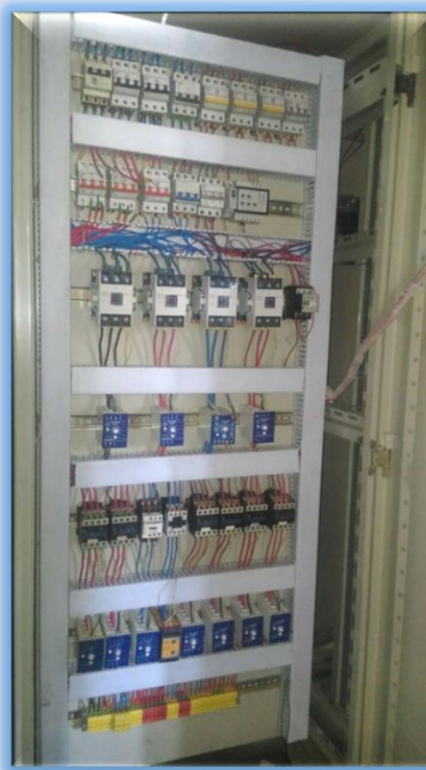
تابلو برق بعد از بازسازی
