## سالن تندرستی حجاب

**موضوع پروژه:** تعمیر و بازسازی سالن تندرستی حجاب

## رنگ آمیزی مجتمع ورزشی ۲۲ بهمن و بخشی از اماکن دانشگاه

## سالن بدنسازی خواهران ادبیات

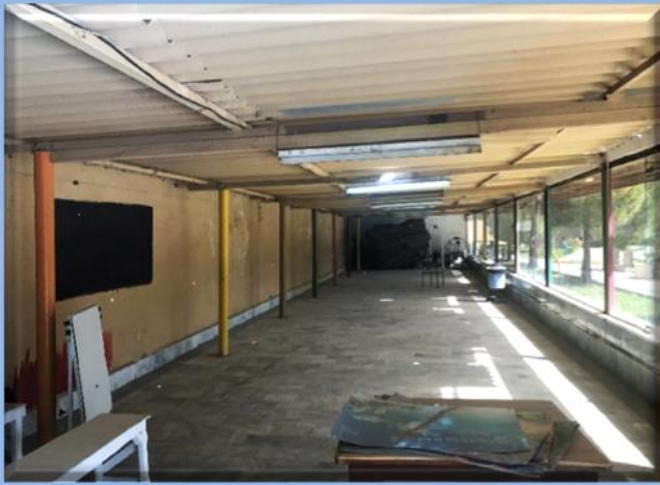
سالن تندرستی حجاب قبل از اجرا

- ۱- اجرای سقف کاذب به مساحت ۱۵۰ مترمربع
- ۲- اجرای کف پوش ۷ میلی متری به مساحت ۱۵۰ مترمربع
- ۳- اجرای سنگ قرنیز به مساحت ۲۰ مترمربع
- ۴- ساندویچ پانل به مساحت ۱۷۰ مترمربع
- ۵- اجرای رنگ کنتکس به مساحت ۱۳۰ مترمربع
- ۶- اجرای باکس کناف به مساحت ۲۰ مترمربع
- ۷- نصب ۱۲ عدد LED و اجرای ۱۰ مترمکعب آجرچینی
- ۸- اجرای اندود سیمان و نرمه به مساحت ۱۳۰ مترمربع

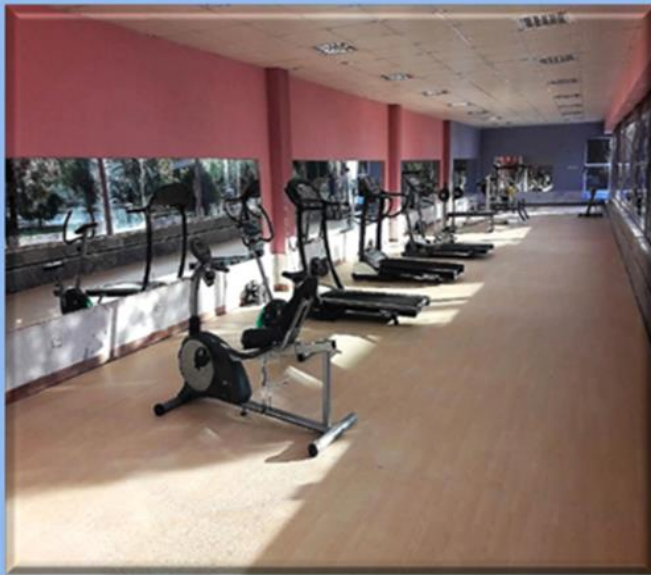
سالن تندرستی حجاب بعد از اجرا

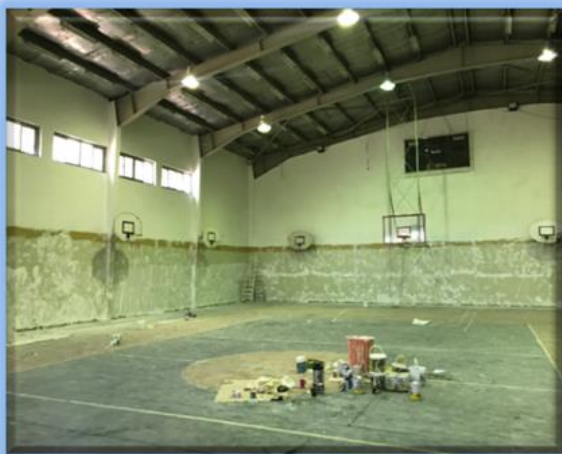
رنگ آمیزی سالن چند منظوره ۲۲ بهمن در حین اجرا

- ۱- اجرای رنگ روغنی به مساحت ۱۳۰۰ مترمربع
- ۲- اجرای رنگ پلاستیک به مساحت ۱۵۰۰ مترمربع
- ۳- اجرای اندود سیمان و گچ به مساحت ۲۰ مترمربع

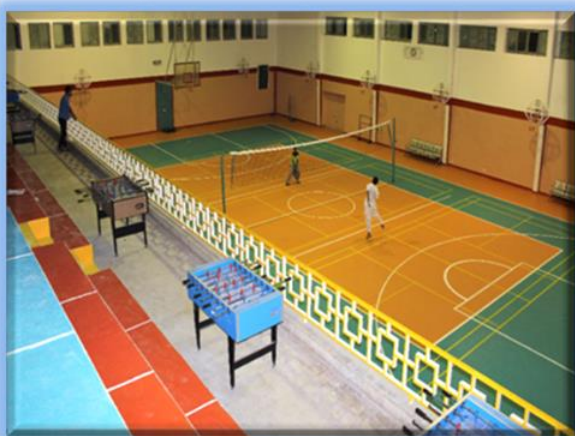
رنگ آمیزی سالن چند منظوره ۲۲ بهمن بعد از اجرا

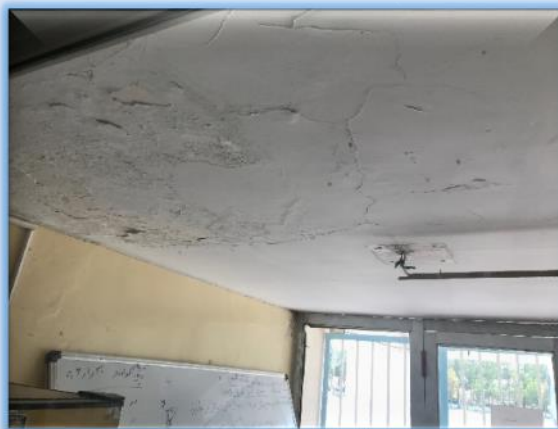
قسمت اداری مجموعه ۲۲ بهمن قبل از اجرا

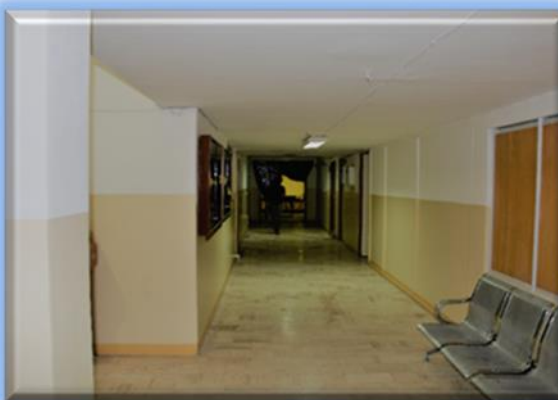
رنگ آمیزی قسمت اداری مجموعه ۲۲ بهمن بعد از اجرا

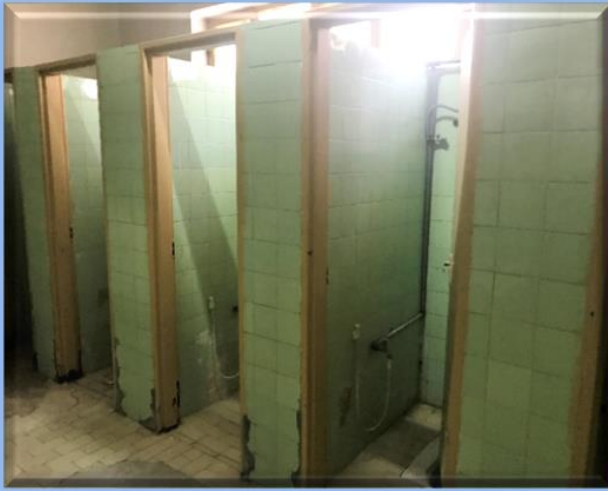
سرویسهای بهداشتی قبل از اجرا

- ۱- اجرای ۵ چشمه سرویس بهداشتی
- ۲- اجرای عایق رطوبتی به مساحت ۳۰ مترمربع
- ۳- اجرای کاشی و سرامیک به مساحت ۸۰ مترمربع
- ۴- اجرای سقف کاذب به مساحت ۲۵ مترمربع
- ۵- تعویض کامل سیستم روشنایی

- ۱- تخریب کامل سرویس های بهداشتی شامل (دیوارها، کاشی و سرامیک پرسلان بدنه و کف جمع آوری لوله سرد و گرم)
- ۲- تقویت و مقاوم سازی ستون موجود با ژاکت بتنی
- ۳- قطع لوله های تاسیساتی فرسوده از کف
- ۴- اجرای لوله کشی آب سرد و گرم
- ۵- اجرای خط جدید فاضلاب
- ۶- اجرای مجدد تیغه ها به همراه عایق کاری

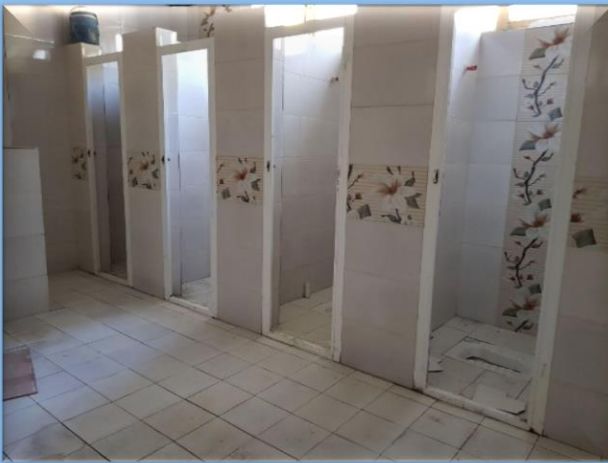
سرویسهای بهداشتی بعد از اجرا

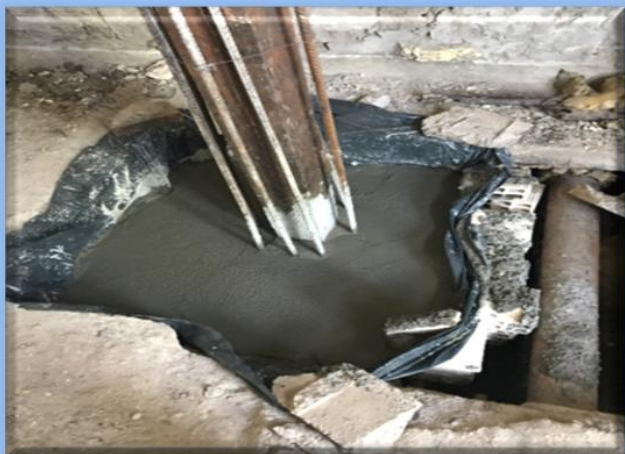
مقاوم سازی ستون در حین اجرا

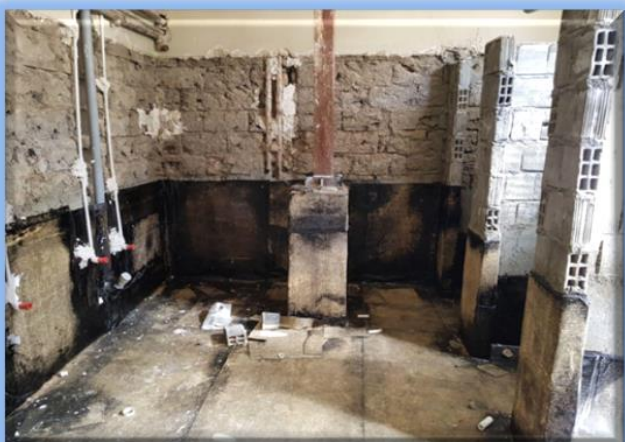
مقاوم سازی ستون در حین اجرا

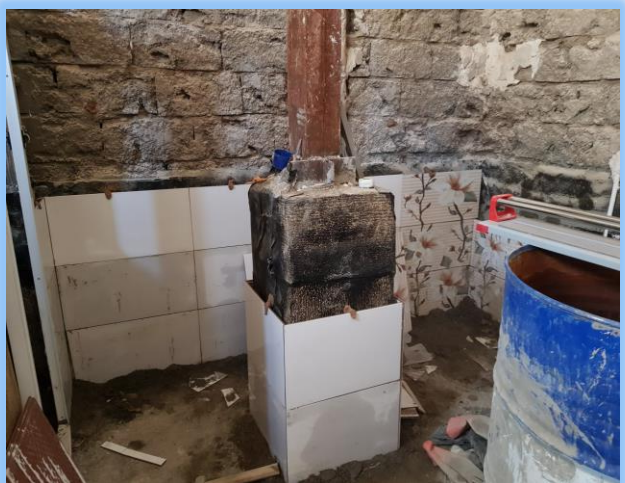
مقاوم سازی ستون در حین اجرا

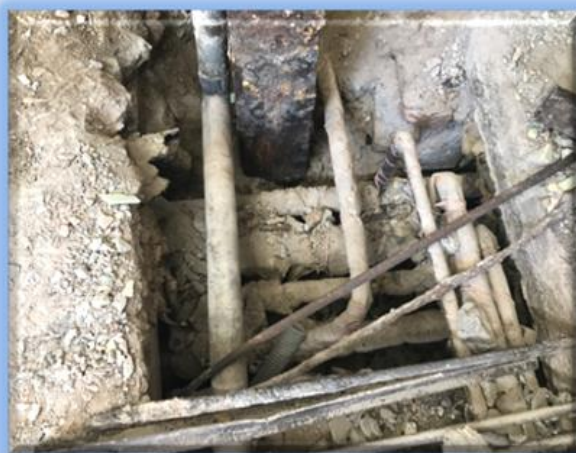
پوسیدگی ستون به علت مجاورت با کانال تاسیسات

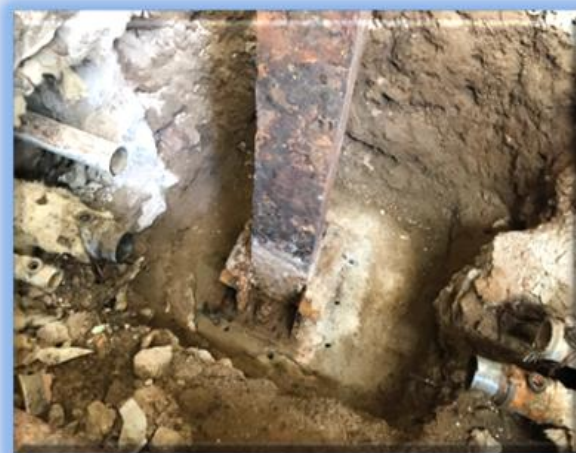
حذف لوله های تاسیساتی جهت تقویت ستون

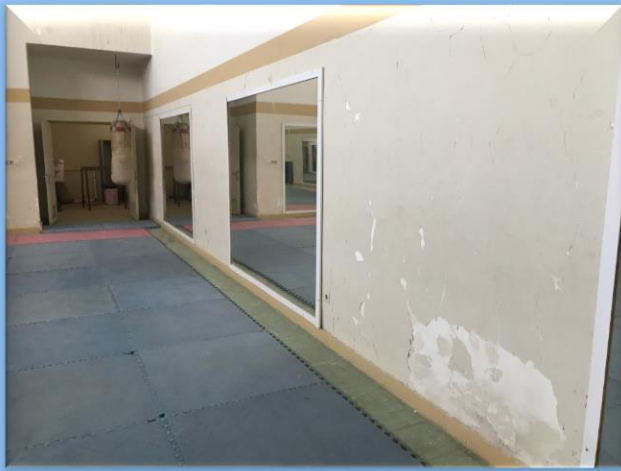
سالن بدنسازی قبل از اجرا

- ۱- اجرای کف پوش جدید به مساحت ۲۵۰ مترمربع
- ۲- اجرای اندود گچ و سیمان به مساحت ۱۸۰ مترمربع
- ۳- اجرای قرنیز به مساحت ۱۷ مترمربع
- ۴- اجرای رنگ روغنی به مساحت ۲۰۰ مترمربع
- ۵- اجرای رنگ پلاستیک به مساحت ۳۰۰ مترمربع
- ۶- اجرای سقف کاذب به مساحت ۲۵۰ مترمربع
- ۷- اجرای کامل سیستم روشنایی و تعویض کامل کلید و پریزها

- ۱- برچیدن کامل اندود گچ و خاک تا ارتفاع ۱/۷۰ متر
- ۲- اجرای مجدد سیستم روشنایی
- ۳- اجرای سنگ قرنیز
- ۴- اجرای اندود سیمان با چسب بتن استحکامی و آب بند
- ۵- تقویت ستون موجود
- ۶- اجرای گچکاری

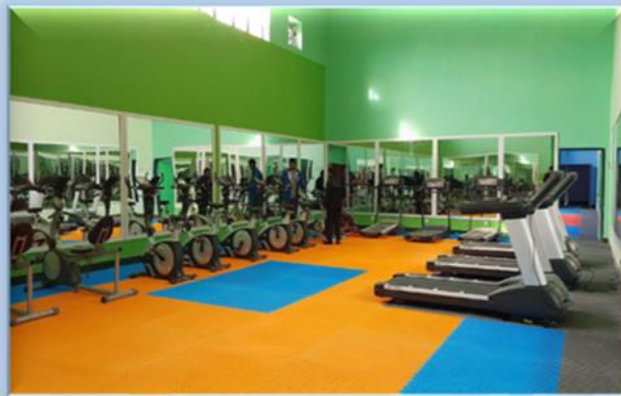
سالن بدنسازی بعد از اجرا

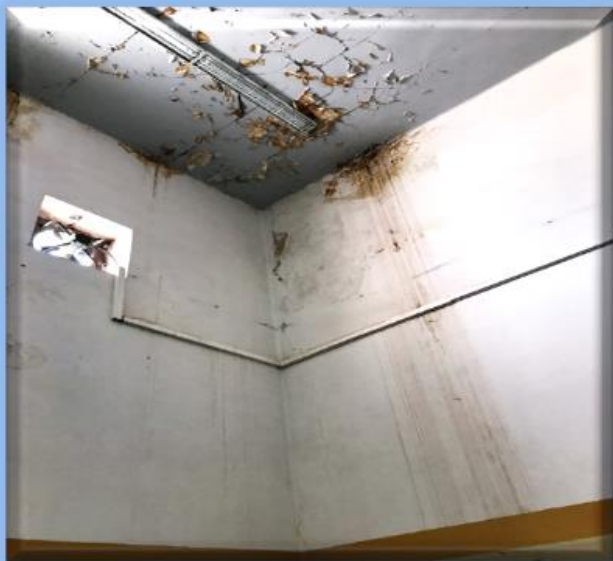
سالن بدنسازی قبل از اجرا

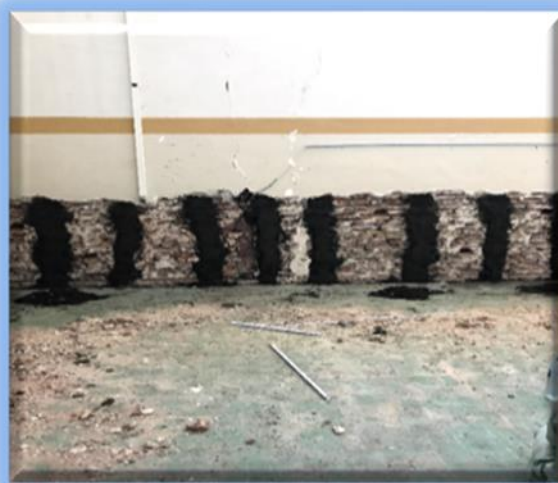
اندود سیمان با چسب بتن و پودر آب بند در حین اجرا

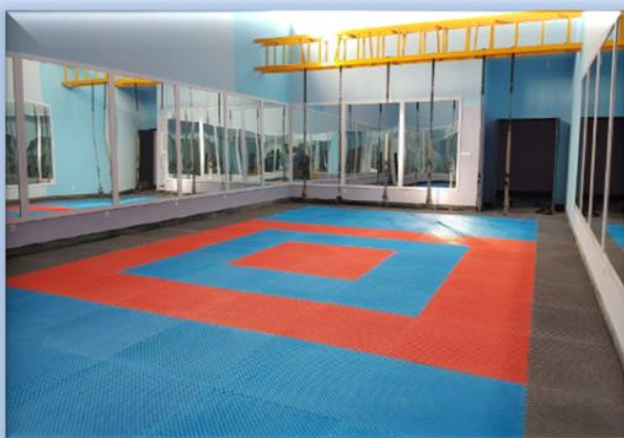
سالن بدنسازی بعد از اجرا
