گزارش مختصری از زلزله ۳۰ آبان ماه ۱۴۰۲ زاهدان

گروه زمین شناسی دانشگاه سیستان و بلوچستان

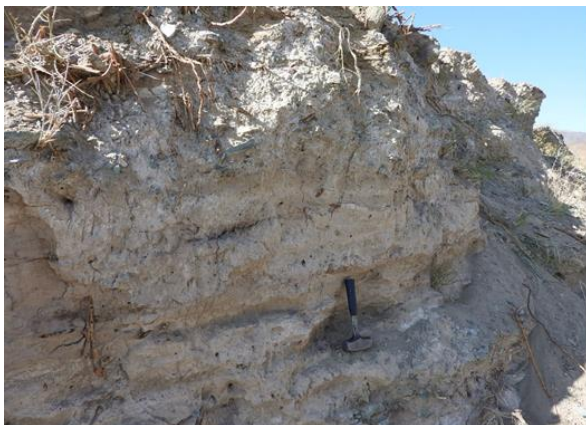
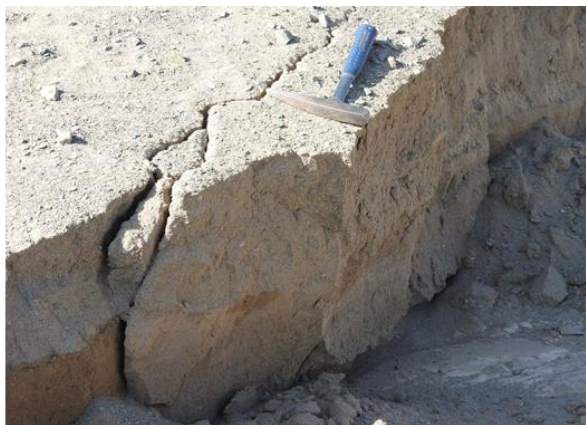
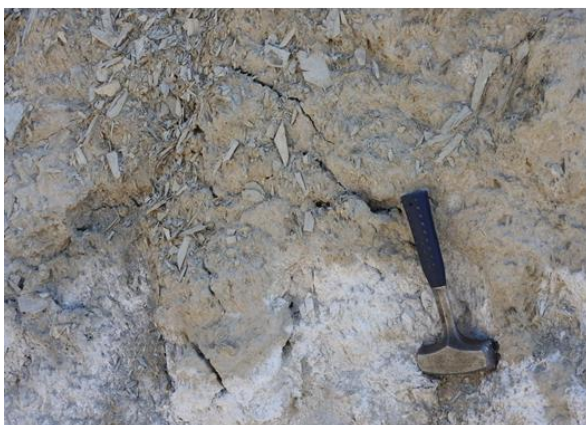
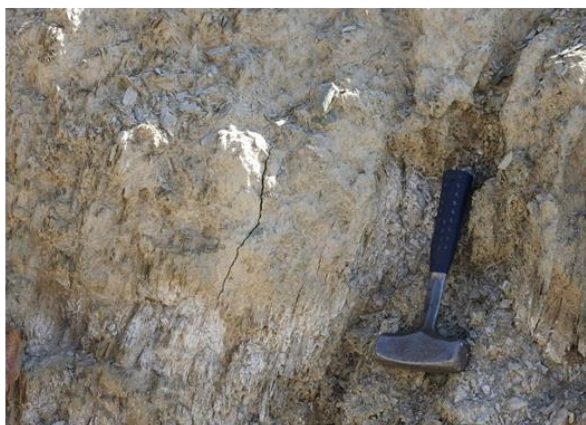
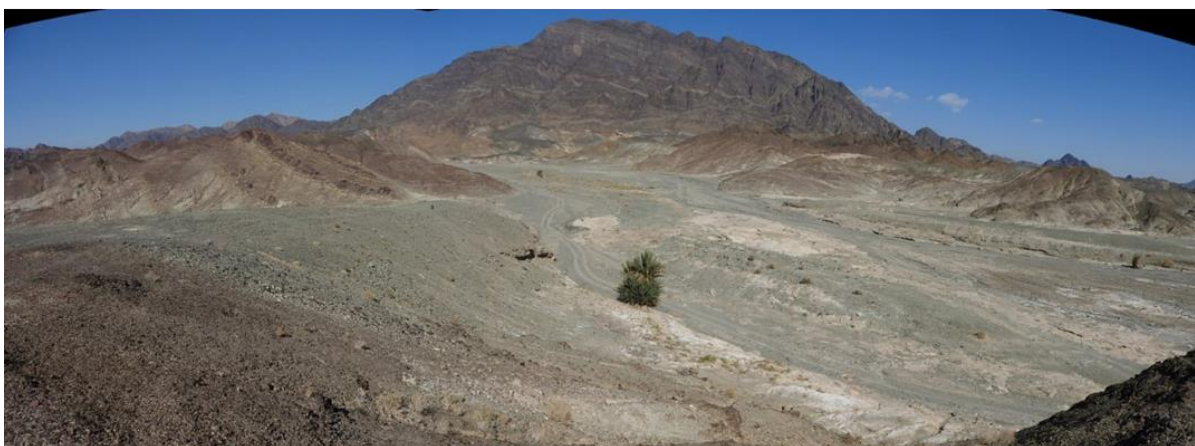
بازدید صحرائی گروه زمین شناسی دانشگاه سیستان و بلوچستان بلافاصله از رومرکز زلزله و روستای پدگی توانست شواهد متعدد اما کم تاثیری را در منطقه مشاهده و ثبت نماید که پاره ای از آنها را در ادامه ملاحظه می کنید (شکل ۲ و ۳). لازم به ذکر است مطالعات تکمیلی در حال انجام می باشد.

شکل ۲: شواهد صحرایی شکستگی ها و جابجایی سطح زمین از رومرکز زمین لرزه

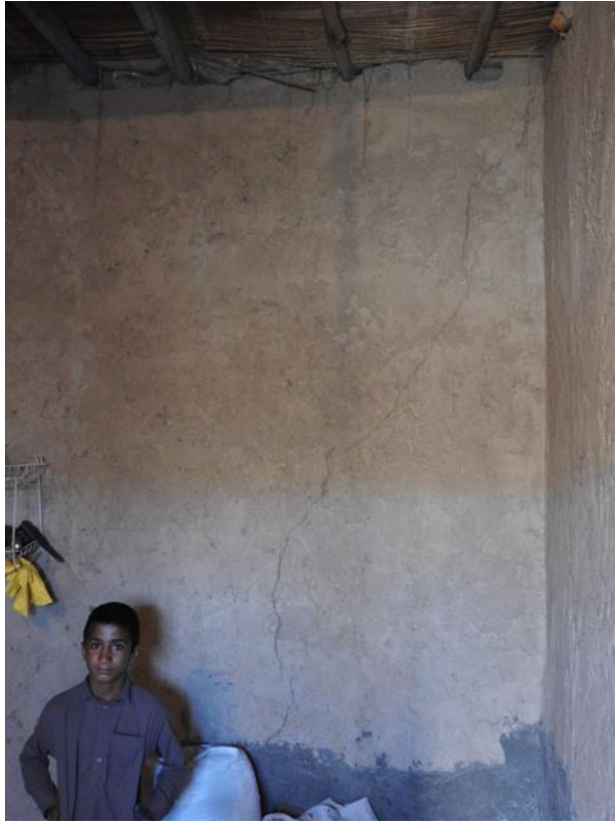
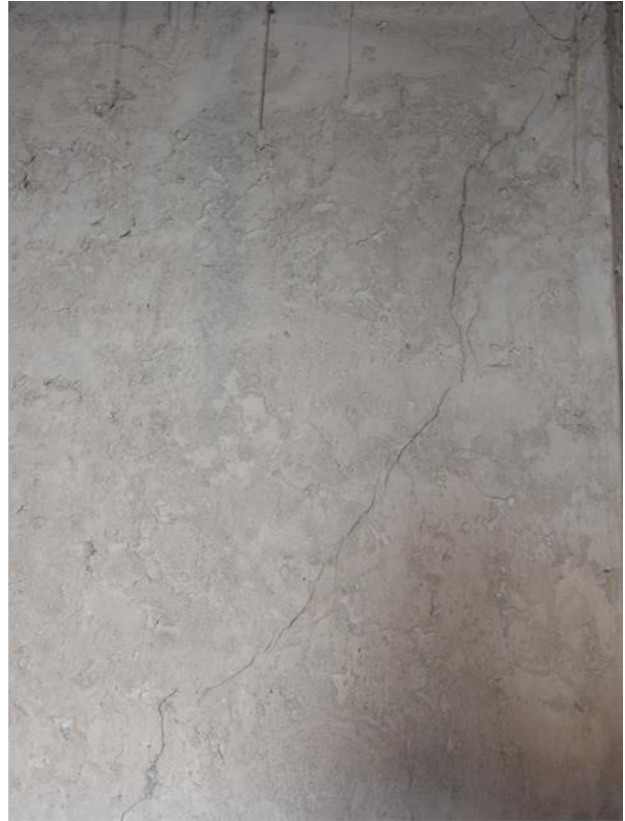
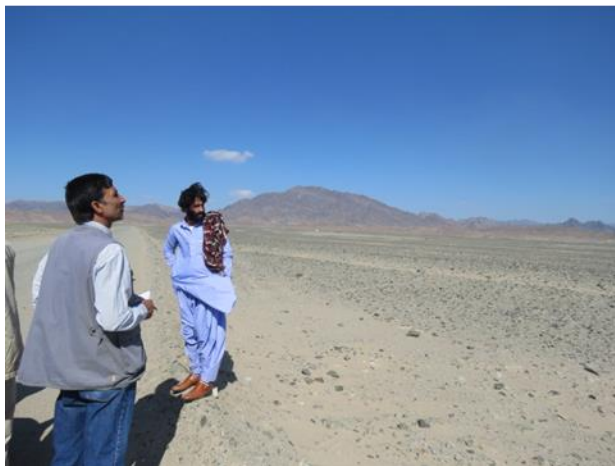
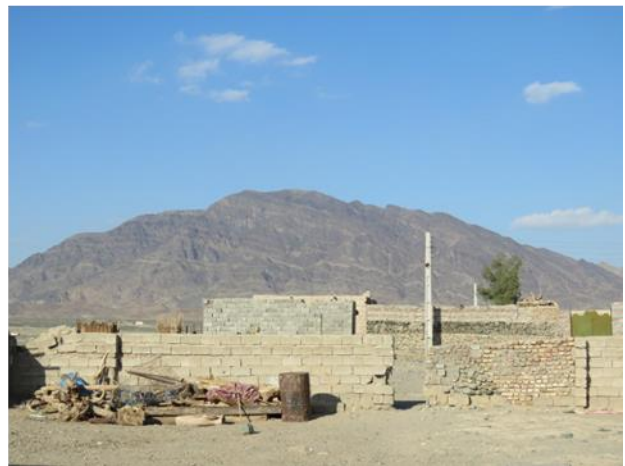
شکل ۳: بازدید از روستای پدگی و ترک های ایجاد شده ناشی از زلزله در خانه های روستا.
